ROMA – PALAZZO CEVA

Tipologia dell'opera: Lavori di Misure ed interventi di conservazione ai sensi degli artt.27-30- 31-32 presso il Palazzo Ceva – Categoria OG2 e OS2A

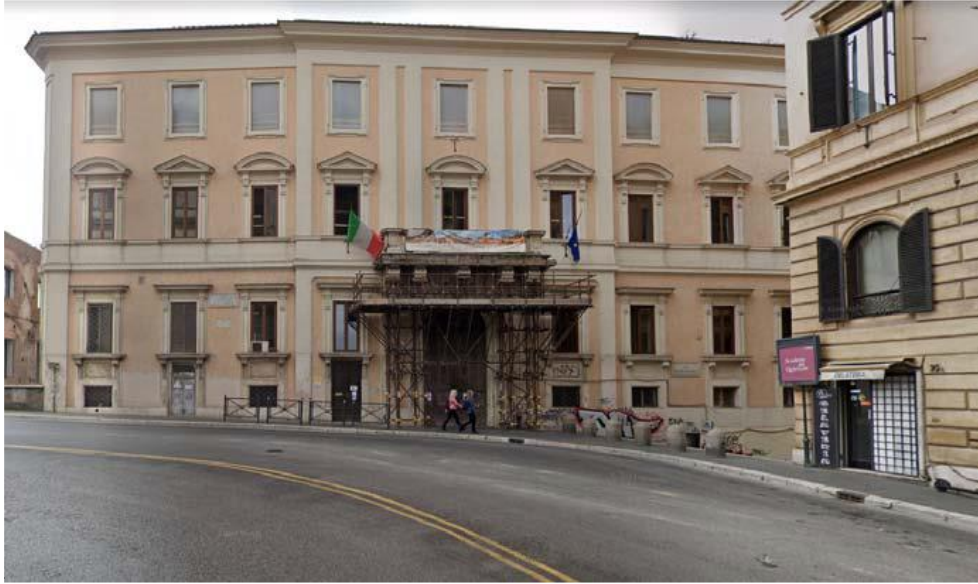
Prospetto di Palazzo Ceva da Via IV Novembre

Oggetto dell'intervento è l'ingresso monumentale del palazzo che versa in condizioni fatiscenti e risulta caratterizzato dalla presenza di opere provvisorie di puntellamento a sostegno del balcone sovrastante il portone ligneo d'ingresso (foto in allegato), le quali hanno la funzione di confinamento e protezione per scongiurare il rischio di caduta di frammenti o di parti in pietra della balaustra, dato che la stessa risulta essere lesionata e frammentata in più punti e sconnessa nelle sue parti componenti a causa dell'espulsione laterale prodotta dall'ossidazione dei ferri di giunzione e di ancoraggio.

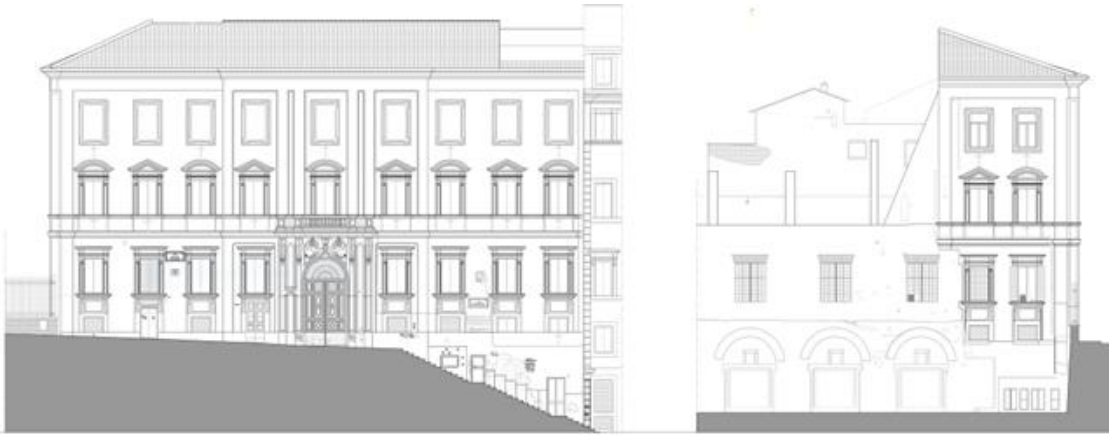
Disegno prospetto Palazzo Ceva da Via IV Novembre
